1.SERVIS-ENERGO, s.r.o. dvacet let

Rok 2014 byl pro společnost 1.SERVIS-ENERGO, s.r.o. rokem jubilejním, ve kterém završila dvacet let činnosti v oblasti servisu a oprav elektrických točivých strojů. Pokud bychom chtěli bilancovat, je možné charakterizovat těchto uplynulých dvacet let jako postupný, ale trvalý technický rozvoj společnosti. To znamená vytvoření pracovních míst včetně zázemí.

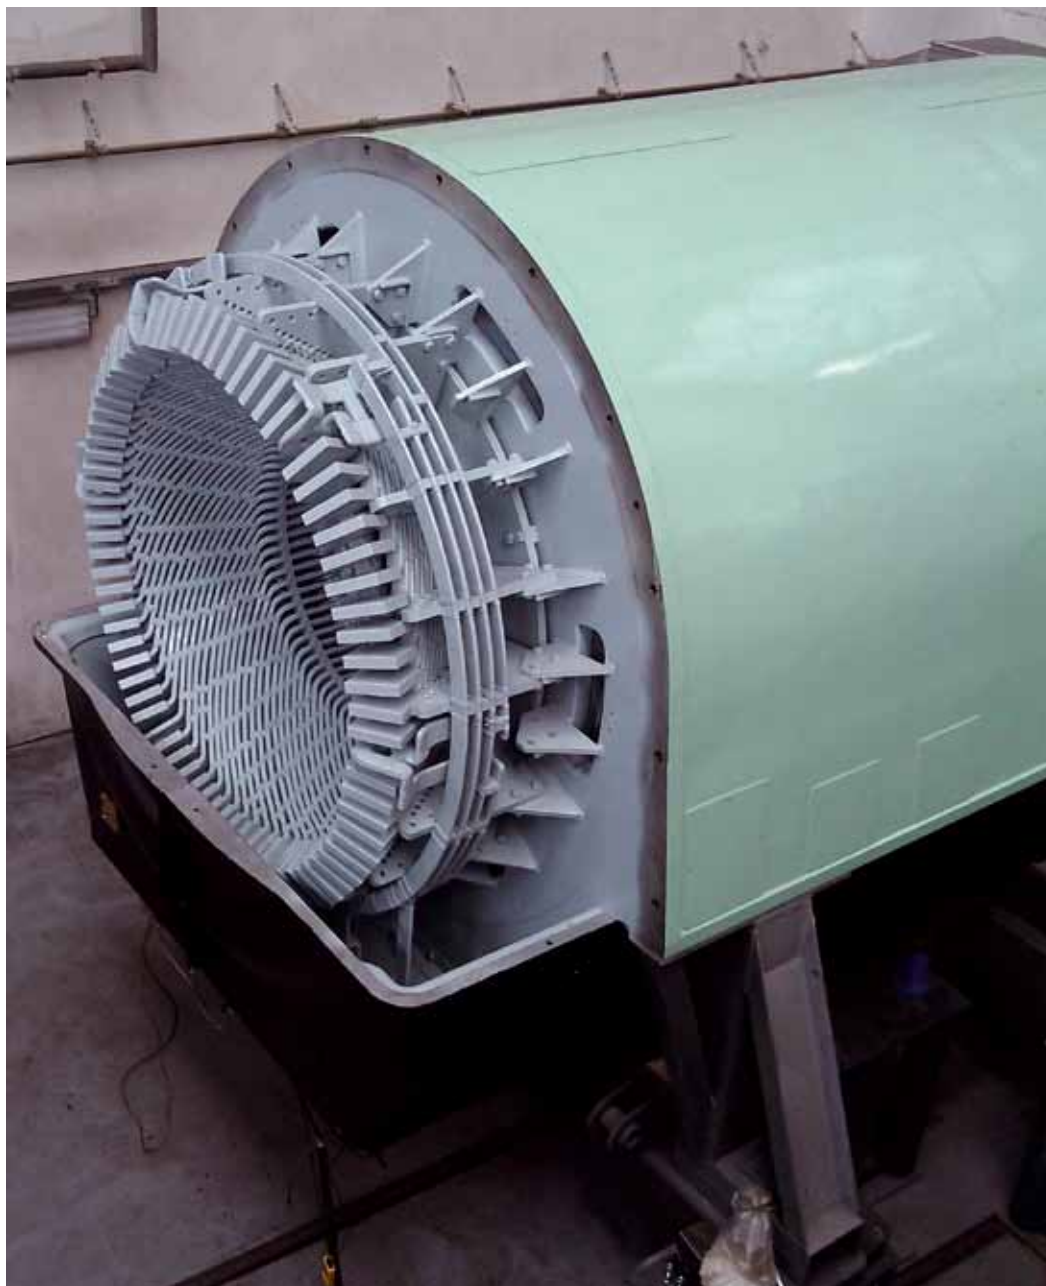
Stator turbogenerátoru
57 MW po opravě

statoru generátoru 57 MW pro elektrárny Opatovice. Stator o hmotnosti 65 t byl převezen do dílen společnosti v Plzni a převinut novým vinutím vč. nových vývodových pasů.

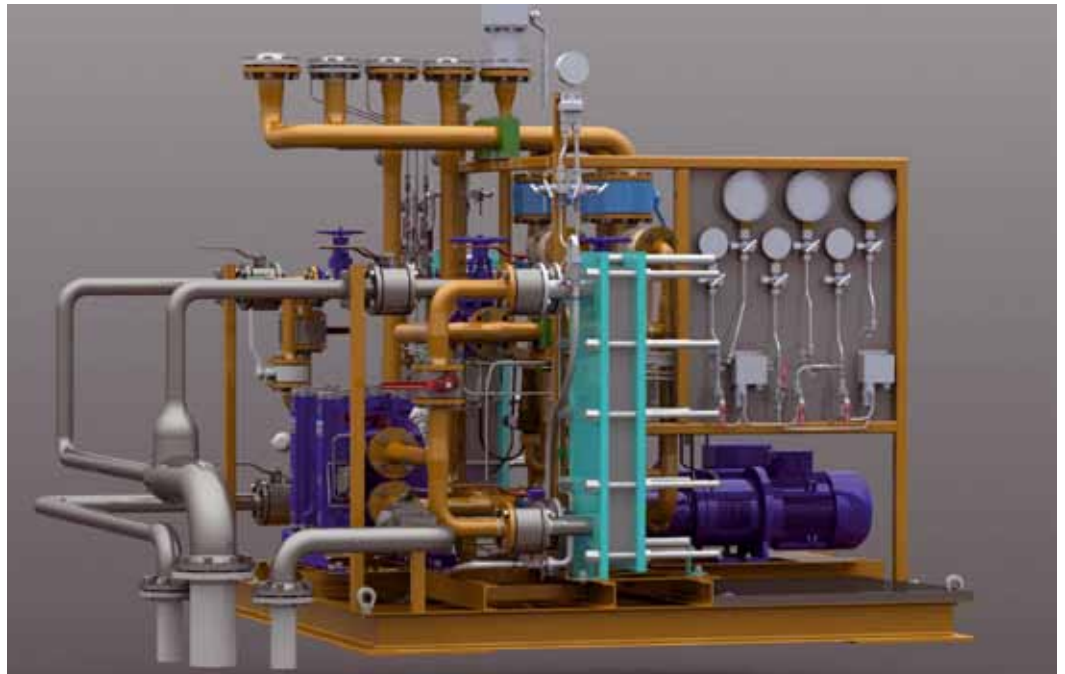
*3D model soupravy
těsnícího oleje*

Dalším významným projektem byla realizace první etapy výměny souprav těsnícího oleje generátorů výrobních bloků 1 – 4 jaderné elektrárny Dukovany, 8 x 250 MW, u turbogenerátorů TG 41 a TG 42 v rozsahu výměny olejových souprav a realizace filtrace technické vody nedůležité pro chladiče těsnícího oleje, která proběhla ve velmi krátkém termínu v době odstávky reaktoru 4. bloku pro výměnu paliva od odstavení bloku 29. 11. do 30. 12. 2014, kdy byl 4. blok zase na plném výkonu. Realizaci tohoto úkolu předcházely zakázky na modernizacích a úpravách hospodářství těsnícího oleje, například generátoru 500 MW v elektrárně Mělník nebo modernizace pomocného hospodářství gene-

Vlastní výrobu a montáž souprav prováděla společnost ČEZ ENERGOSERVIS spol. s r.o. podle projektu a pod autorským dozorem pracovníků 1.SERVIS-ENERGO, s.r.o., která kromě všech fází projektu strojní části dodávala i rozhodující komponenty zařízení. Techničtí pracovníci v rámci autorského dozoru uváděli zařízení do provozu.

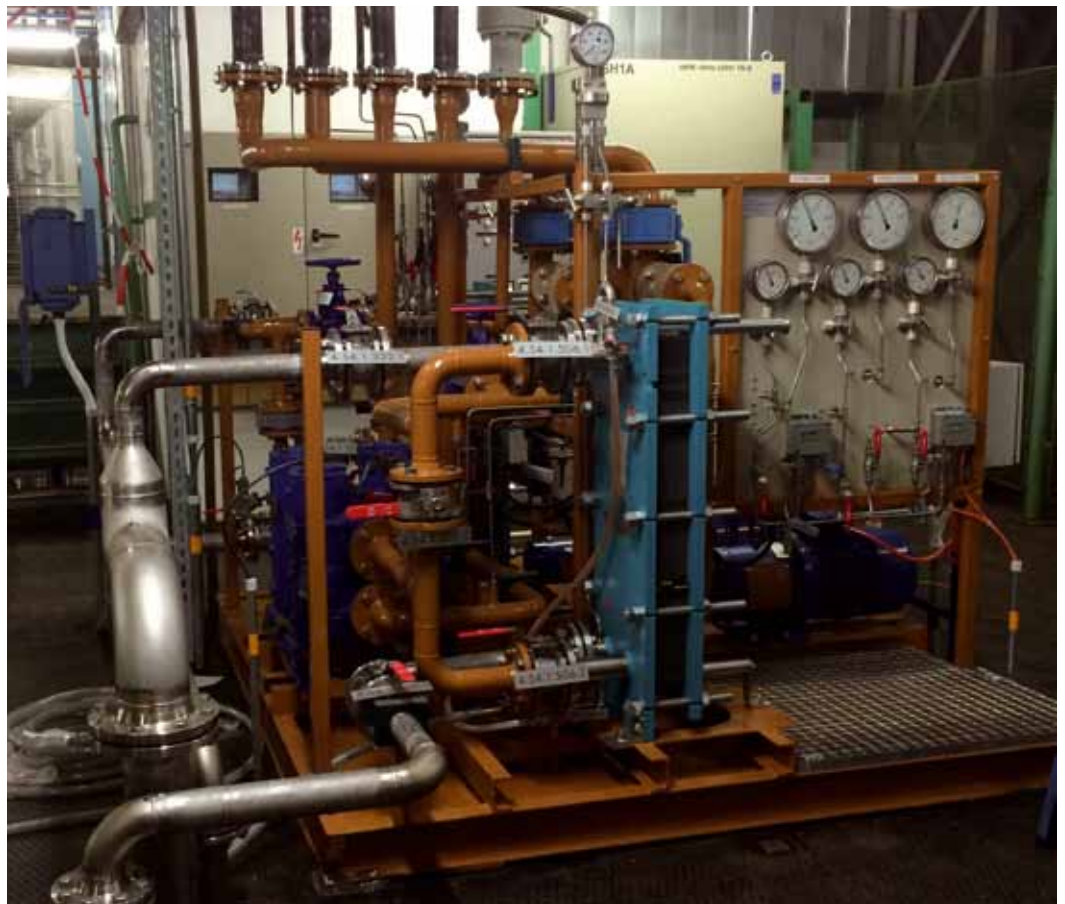
*Skutečná instalace sou-
pravy v elektrárně*

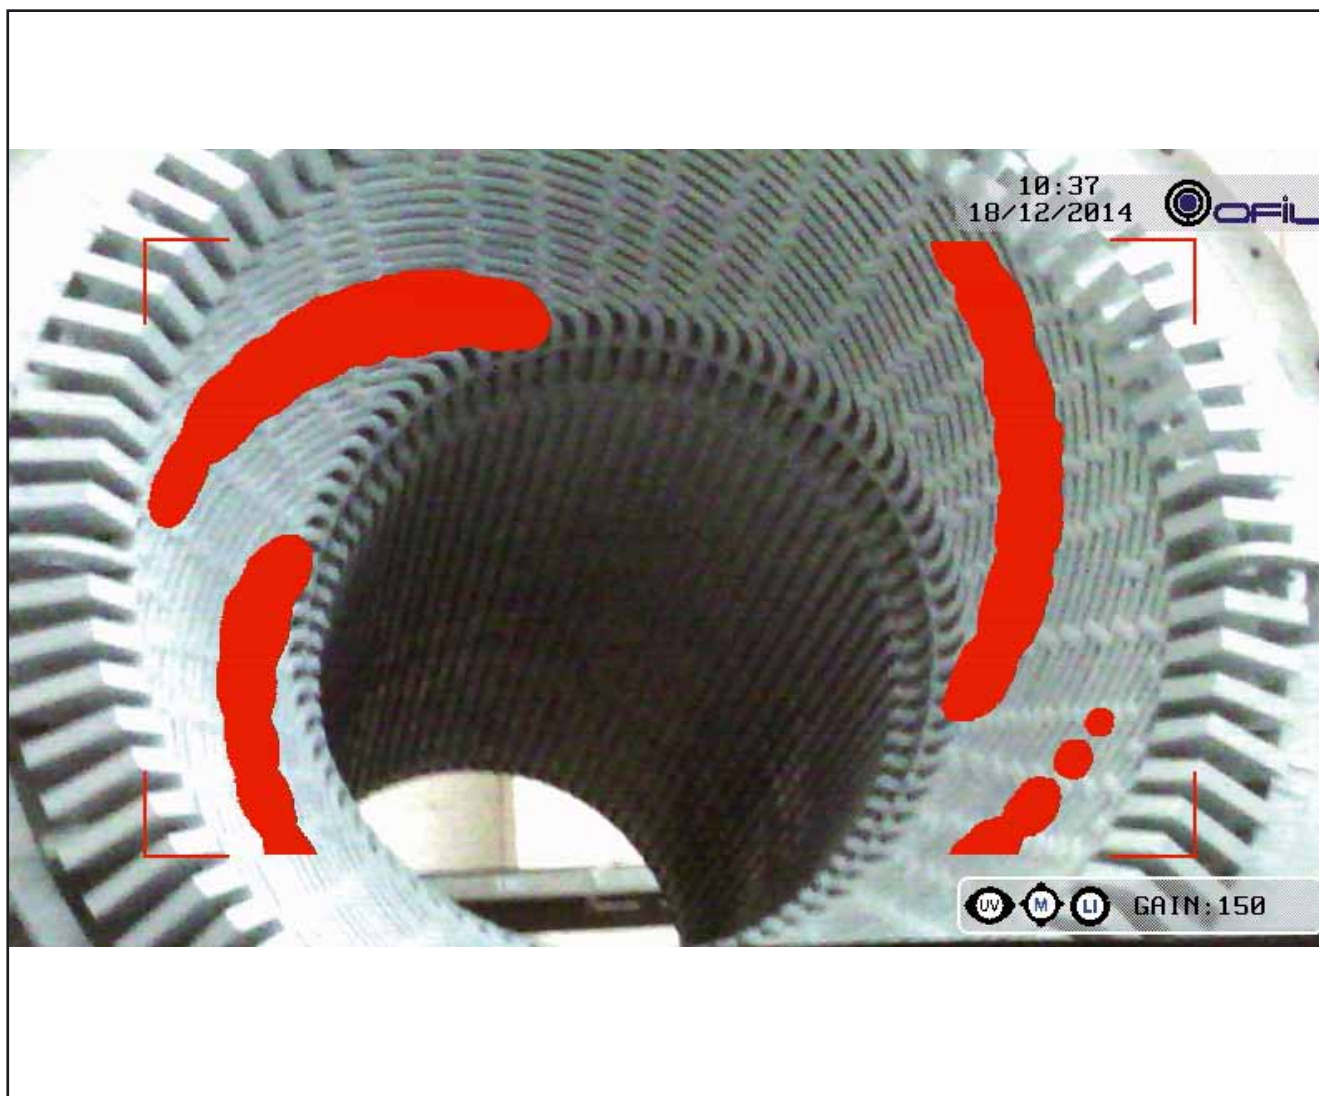
Záběr z koronové kamery během zkoušky výdržným napětím statoru 57 MW

Pokud je potřebné měřit vlastnosti izolačního systému VN motorů či kabelů (tg δ , částečné výboje, lokalizace částečných výbojů, zkoušky výdržným napětím) je možno tato měření provádět zdrojem velmi nízkého napětí (VLF) při frekvenci 0,1 Hz až 0,01 Hz. Přímou naměřené hodnoty nejsou totožné s hodnotami měřenými při 50 Hz, jsou však adekvátní pro sledování změny těchto parametrů. Nejnovějším přírůstek do portfolia přístrojů je koronová kamera, která umožňuje snadnou lokalizaci částečných výbojů. Kamera zviditelňuje koronu obdobně, jako termokamera infračervené záření běžně okem neviditelné, ale na opačném konci spektra (korona se projevuje v oblasti ultrafialového záření). Umožňuje tak získat přehled o výbojové činnosti ve stroji v názorné formě.
